SLUTTRAPPORT

ISTANDSETTING AV KROKKLEIVA

Sluttrapport for arbeider utført på fredet kulturminne
i årene 2017-2019. Krokkleiva inngår i Bergenske
kongeveg over Krokskogen, bygd 1805.

Dato: 27.11.2019
Versjon: 02

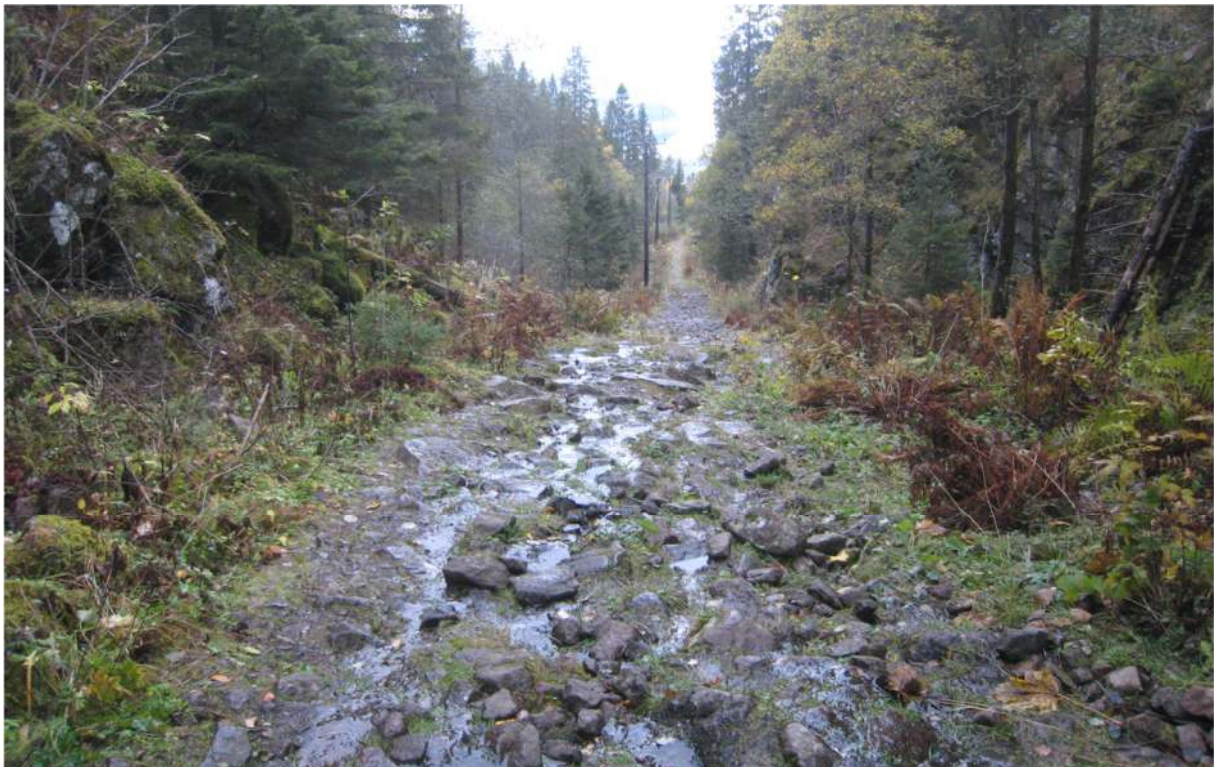
Figur 12: Tilstanden til Snobakken før istandsetting. Bilde tatt omtrent ved pel 1070. Se også Figur 5.

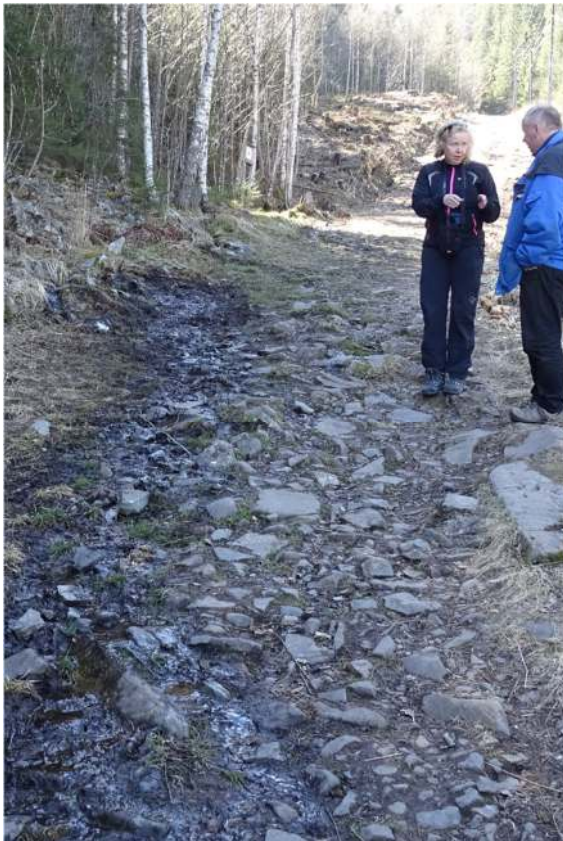
Figur 13: Ved Vanninga (pel 760) manglet grøft slik at vannet rant ut i vegbanen.

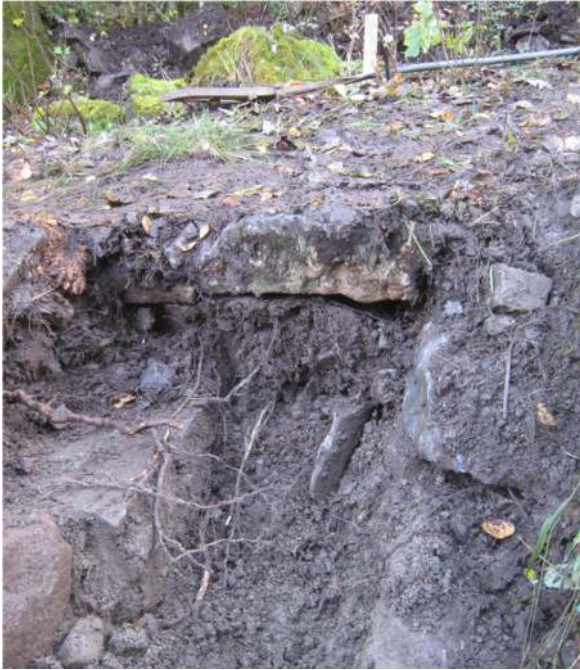
Figur 18: Eksempel på tett stikkrenne.

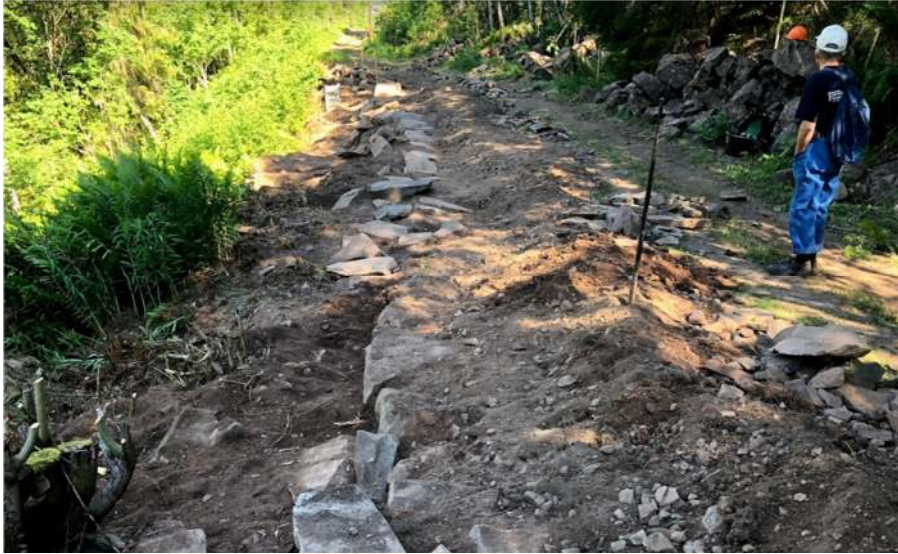
Figur 31: "Arkeologisk" avdekking av skadet vegmur (mur 4 ved ca. pel 600). Det meste av muren er ute av lage.

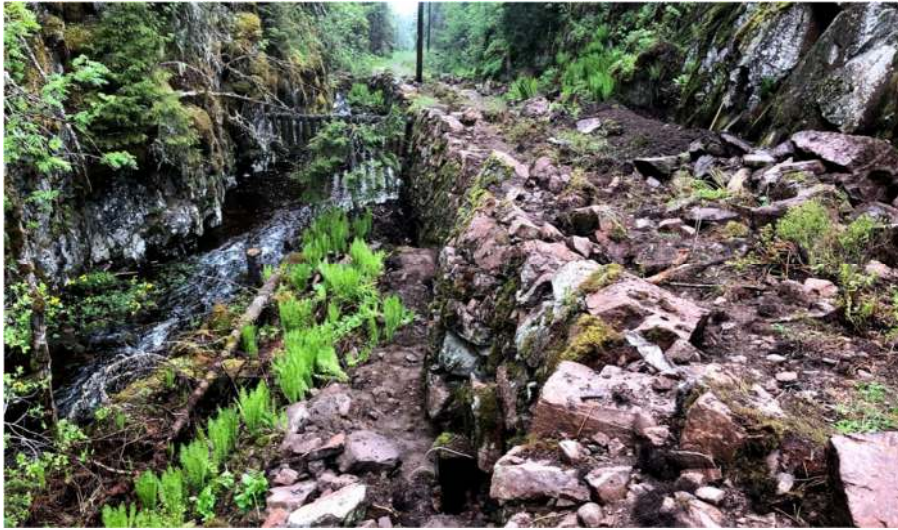
Figur 34: Store skader på mur 12 (ca. pel 1330). Muren buler ut og er ustabil.

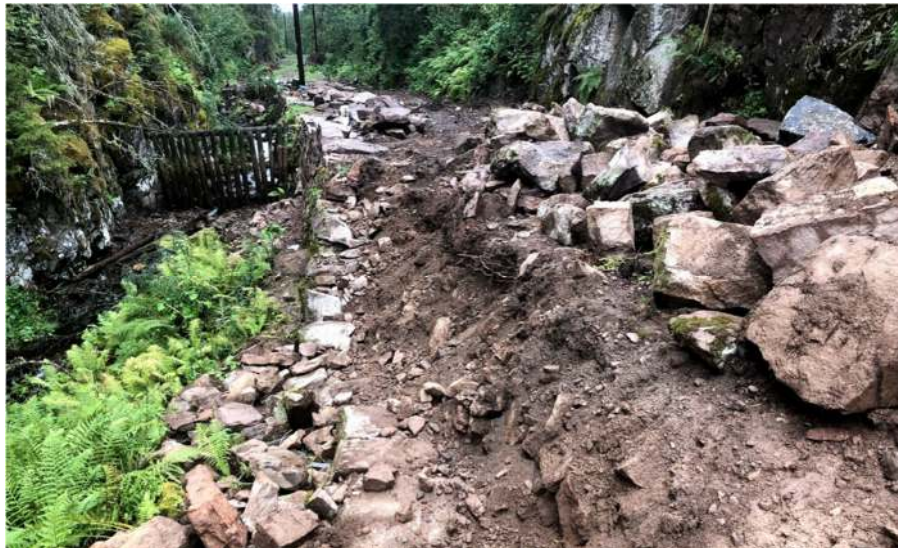
Figur 35: Muren etter demontering. Legg merke til hvor grunn murdybden er i bunnen, tilross for en høyde på over 2 m. Fyllmassene består i tillegg av mye jord med dårlig drenering.

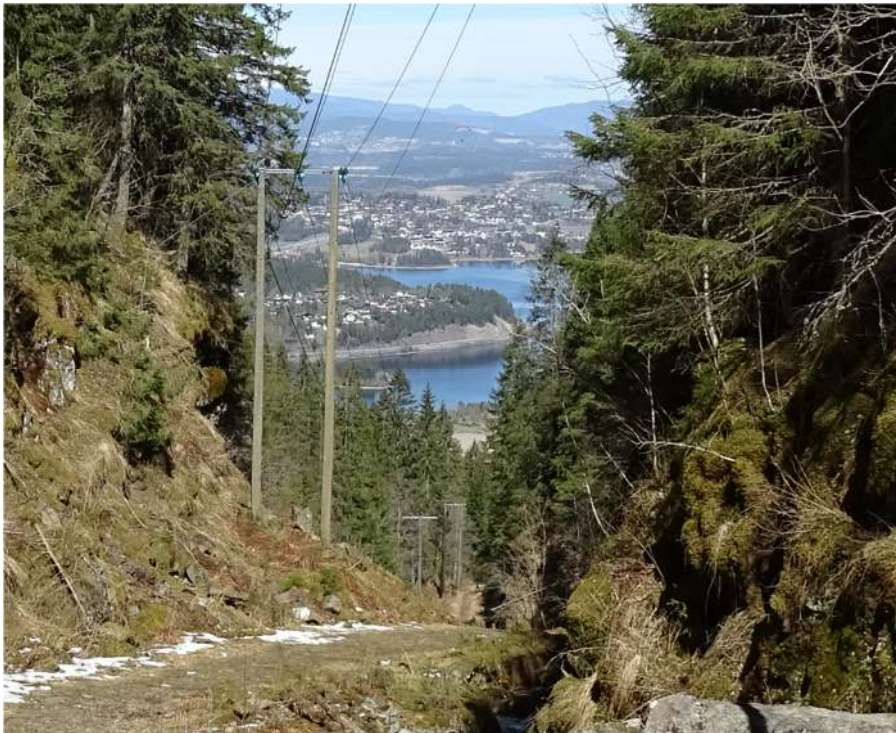
Figur 39: Utsikten fra Tranga, toppen av Snobakken (ved pel 1100) skjemmes av høyspentlinja.

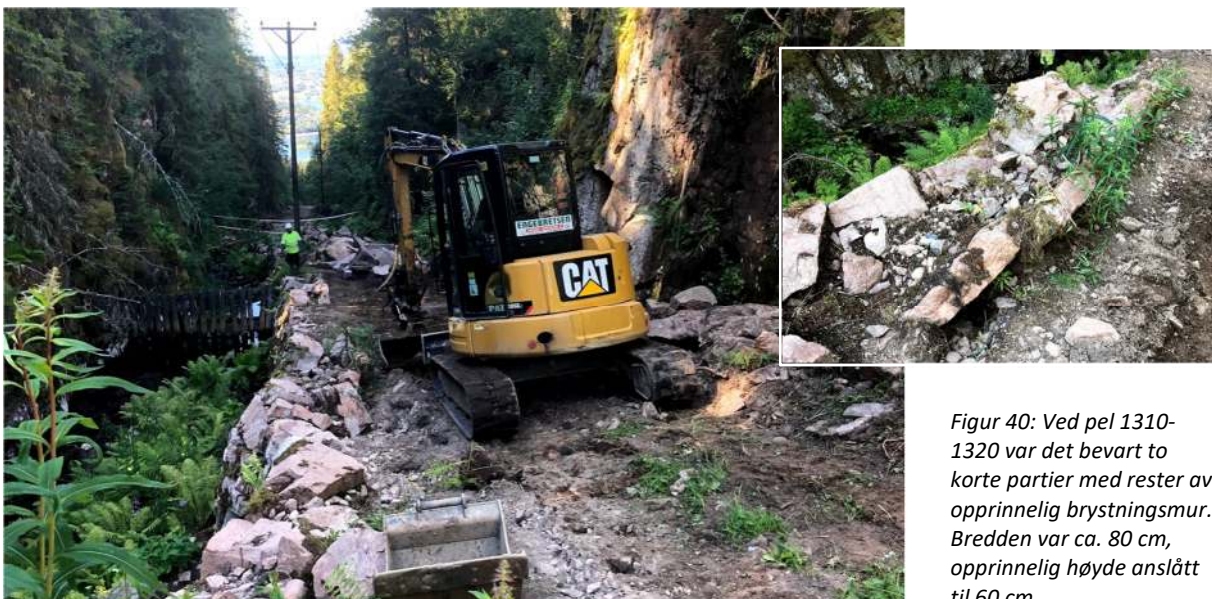
Figur 40: Ved pel 1310-1320 var det bevart to korte partier med rester av opprinnelig brystningsmur. Bredden var ca. 80 cm, opprinnelig høyde anslått til 60 cm.

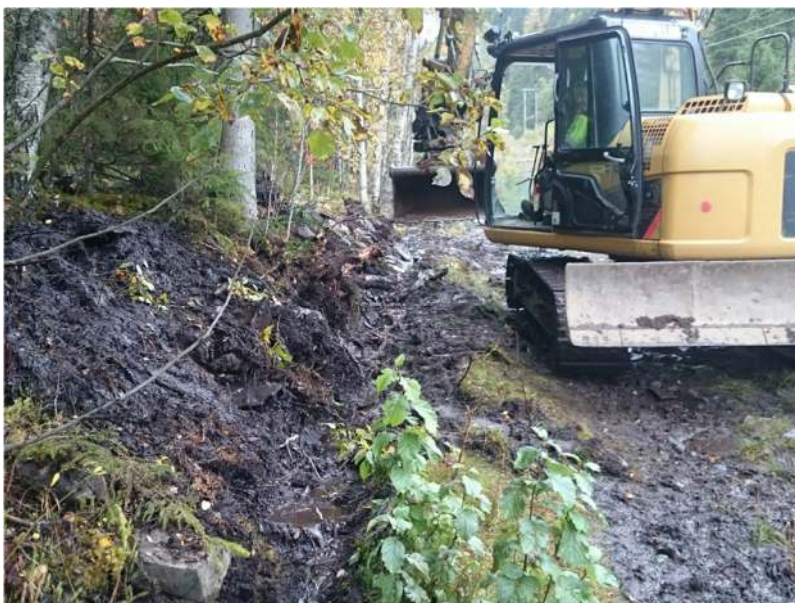
Figur 52: Maskinell rensk var nødvendig i grøfter med mye røtter. Sideterrenget har åpenbart glidd inn i- og over vegggrøfta i løpet av de 150 årene som har gått siden vegen var i ordinær bruk. Bildet viser et parti der vegggrøfta lå ca 30 cm høyere enn antatt vegbane. Det ble gjort manuelle stikkprøver for å se etter opprinnelig kantstein.

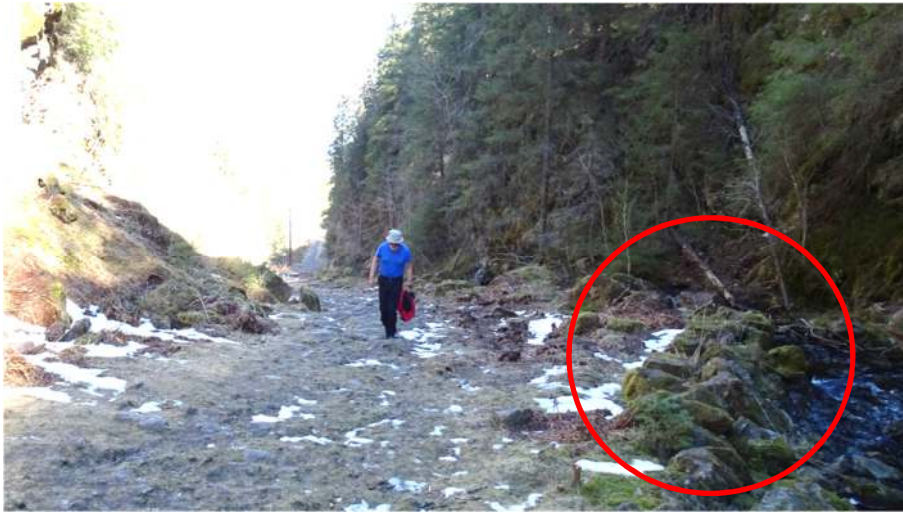
Figur 54: Toppen av Snobakken ved pel 1120. Rester av opprinnelig mur mot Kleivbekken sees i forgrunnen.

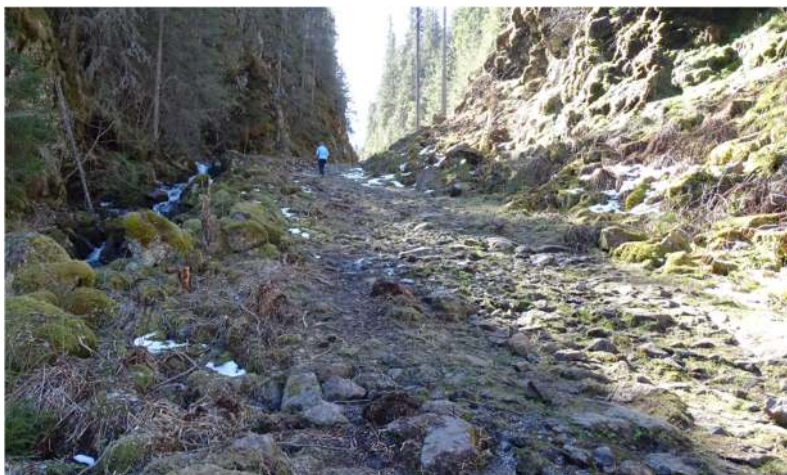
Figur 56: Snobakken før og etter istandsetting. Bakken var svært steinete og hadde oppkomme av vann midt i vegbanen.

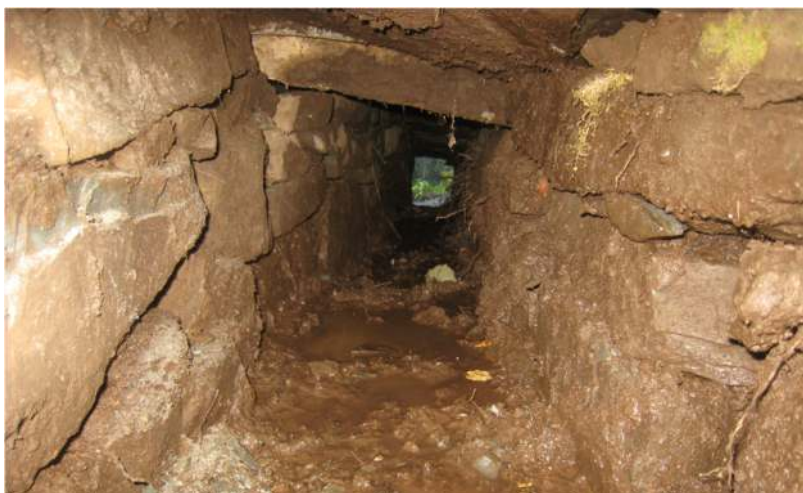
Figur 58: Original stikkrenne ved pel 658 trengte kun en opprensning.

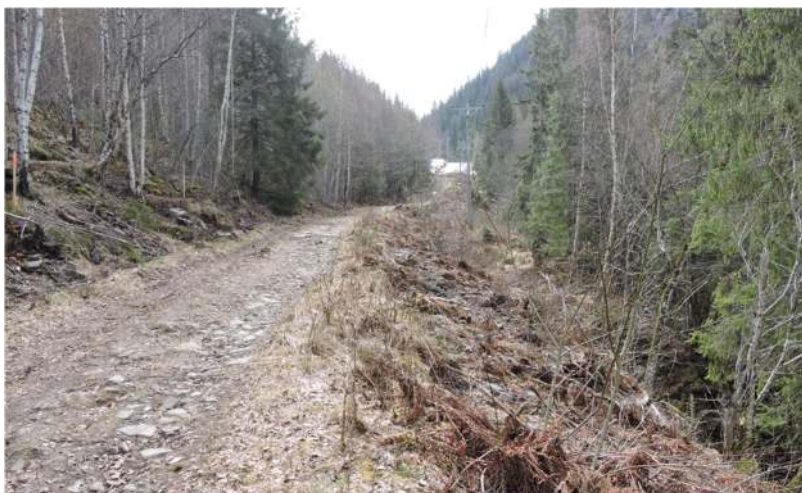
Figur 60: Mur 4 sett oppover mot Vanninga. Før istandsetting

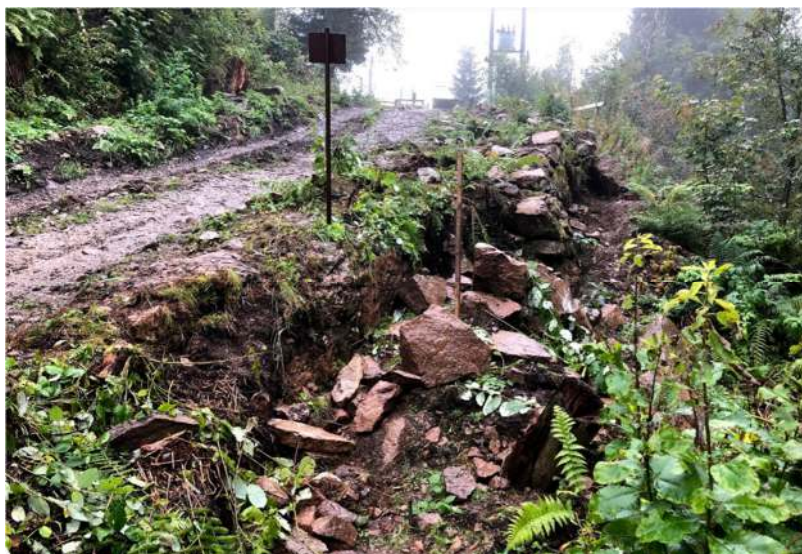
Figur 62: Mur 12 øverst i kleiva etter "arkeologisk" utgraving. Det meste av muren rast ut og ned skråningen mot bekk.

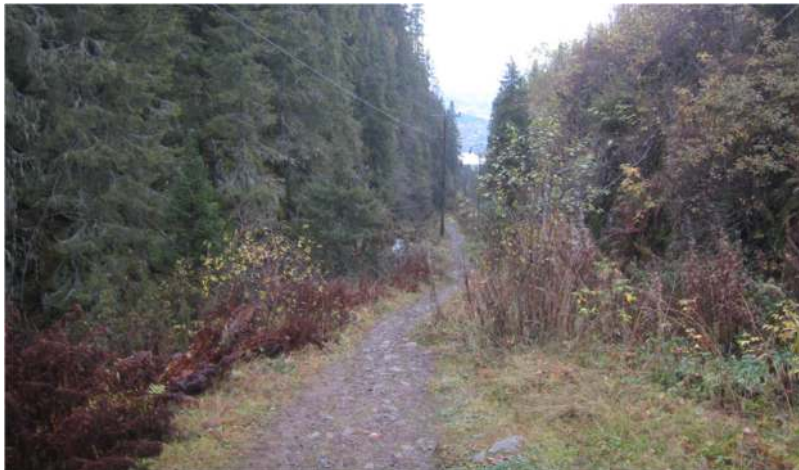
Figur 68: Den øverste, bratte bakken sett nedover før utbedring (ved pel 1340)

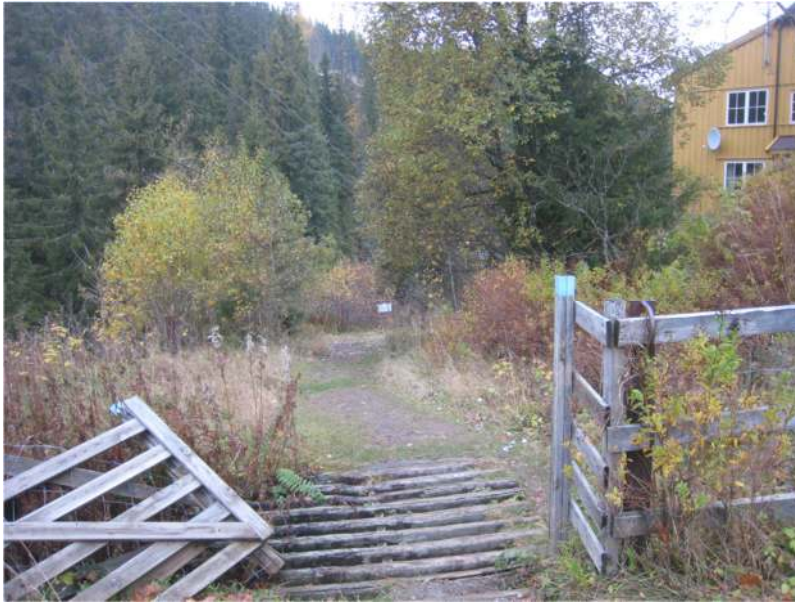
Figur 76: Øvre del av kleiva med grind og ferist før utbedring.
