Teknisk notat

Vurdering av flomforholdene i Jonsbråten-
bekken og forslag til avbøtende tiltak

Dato	29.12.2023	Revidert dato:	
Vassdragsnummer:	012.D71	Saksnummer:	202315002
Kommune:	Hole	Fylke	Viken

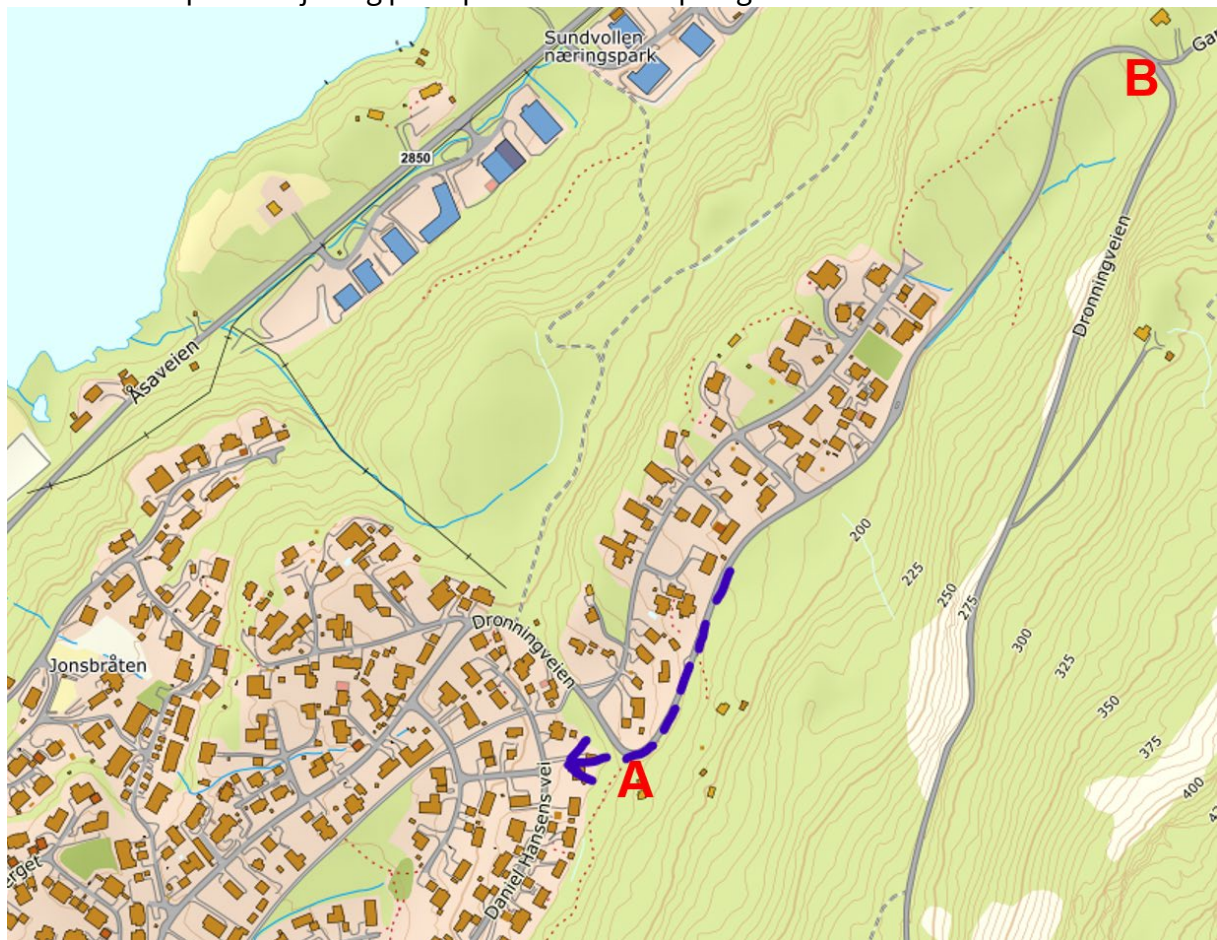
Der Dronningveien tar en krapp sving (ved Dronningveien 71) tok vannet i Jonsbråten-bekken seg ut av veigrøften og ned gjennom boligfeltet «Grønndokka» på nedsiden av veien. Den stiplede linjen og pilen på kartutsnittet på figur 1 illustrerer dette.

Figur 01. Kartutsnitt som viser Grønndokka boligfelt og Jonsbråten-bekken langs Dronningveien. Markeringen «A» indikerer der bekken tok seg nytt løp i sørvestlig retning. Sundvollen sentrum ligger sørvest for kartutsnittet.

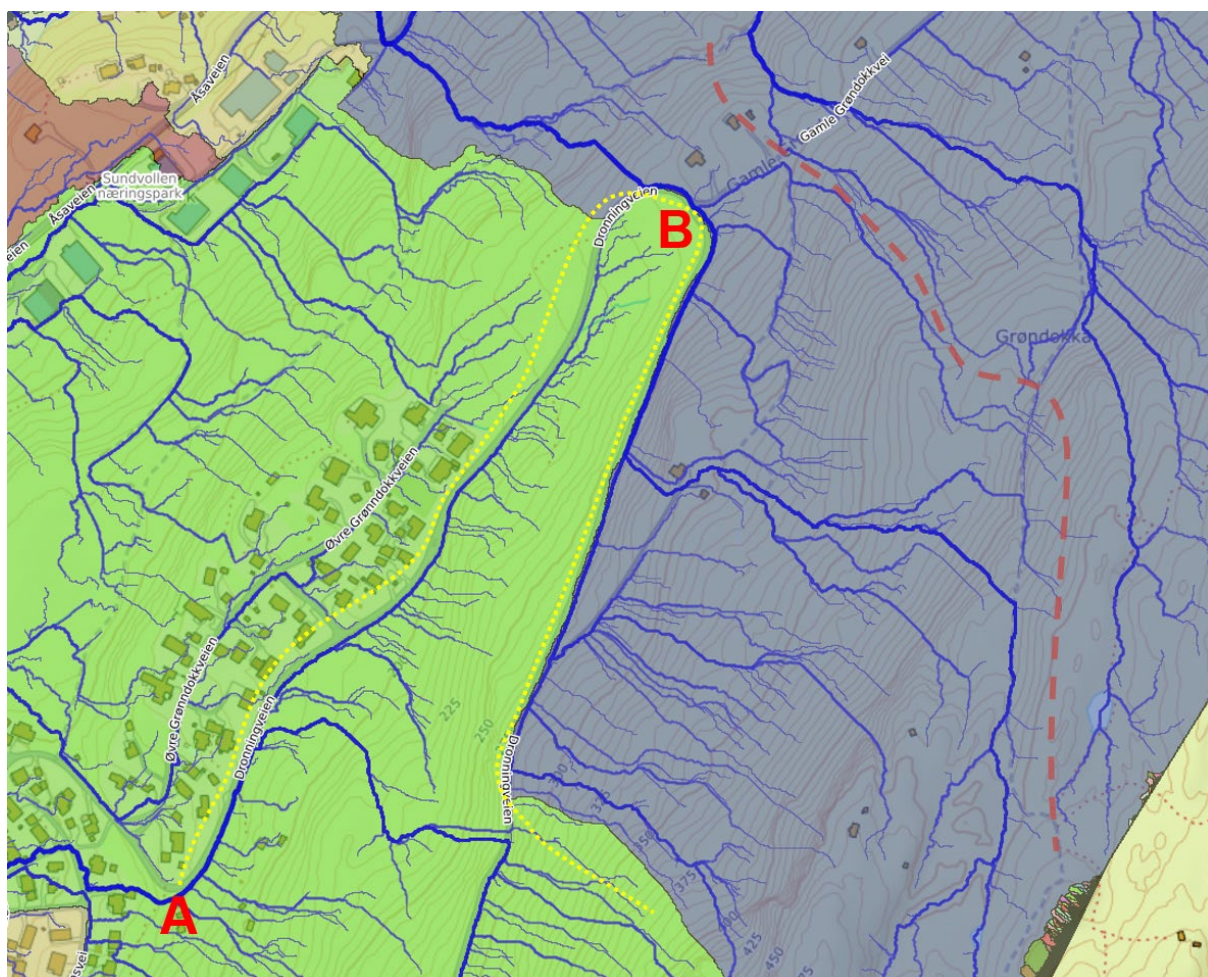
Figur 02. Kartutsnitt som viser resultat fra terrenganalyse på detaljerte laserdata. Blå linjer viser teoretiske dreneringslinjer og gul, stiplet linje viser omtrentlig nedbørfeltgrense for Jonsbråten-bekken. Nedbørfeltet med blå farge og sør for rød stiplet linje drenerer normalt langs veigrøften og bort fra Jonsbråten-bekken ved punkt «B».

Under styrtregnhendelsen i august 2023 ble det observert at vannet fra grøften langs Dronningveien tok seg ut av det normale grøfteløpet ved punkt «B» på figur 02. Vannet rant da i stedet videre i sørlig retning ned langs Dronningveien, ut av grøfteløpet ved punkt «A» og inn i boligfeltet Grønndokka, som tidligere nevnt.

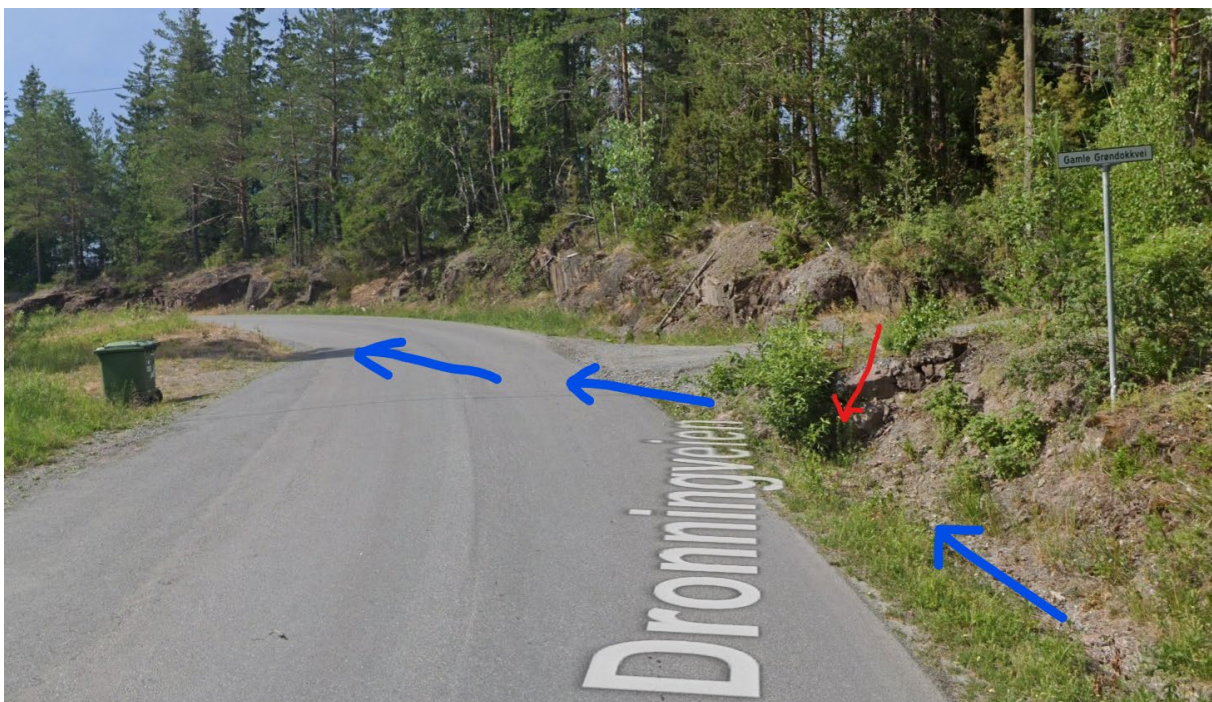
Årsaken til dette skal etter all sannsynlighet finnes i stikkrennen under «Gamle Grønndokkevei» ved punkt «B» på kartet i figur 2. Flomstor vannføring og muligens tilstopping medførte at kapasiteten til stikkrennen for lav og vannet rant i stedet over veien. På figur 03 er stikkrennen vist med rød pil og vannets retning vist med blå linjer/piler.

Figur 03. Bilde (Google Streetview) fra kartpunkt «B» ved Dronningsveien, som viser kulvert under Gamle Grønndokkevei. Vanlig bekkeløp/grøft nederst til høyre i bildet, blå piler viser vannets retning under hendelsen i august 2023.

Det viktigste tiltaket for å redusere vannføringen ved punkt «A» er å sikre at det kun er lokalfeltet, delvis avgrenset av Dronningveien, som drenerer til dette punktet. Stikkrennen ved punkt «A» peker seg ut som et fornuftig utgangspunkt for tiltak. Fallet langs Dronningveien er rundt 5 % på strekningen oppstrøms og langs stikkrennen, men øker til 8-9 % på strekningen rett nedstrøms. Det antas derfor at en eventuell ny stikkrenne kan legges med omtrent samme fallforhold, som da indikerer at kapasiteten av stikkrennen er styrt av innløpet – den har såkalt innløpskontroll. Prinsippet er vist på figur 05, hentet fra NVE Sikringshåndboka.

I utgangspunktet bør det legges så stort rør som mulig, helst 800mm eller 1000mm, ut fra grunnprinsippet om at større diameter gir mindre sårbarhet for tilstopping. En innløpskontrollert stikkrenne med diameter 600mm har en teoretisk hydraulisk kapasitet på 350-400 l/s, en 800mm har kapasitet 750-800 l/s og en 1000mm har kapasitet 1200-1300 l/s. Når først vannet har kommet inn i røret, har dette 2-3 ganger så høy hydraulisk kapasitet, når det legges med så stort fall som her. Dette illustreres også på figur 05.

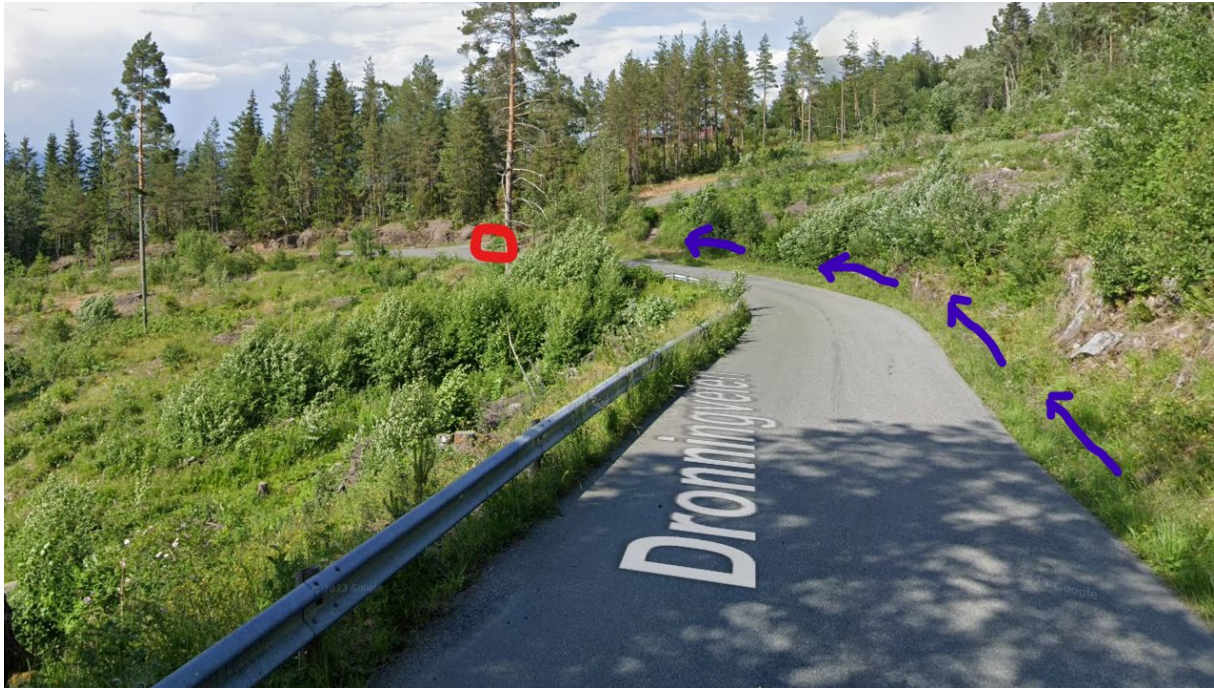
Det kraftige styrtregnet kan også ha medført at selve veigrøften på strekningen oppstrøms stikkrennen heller ikke har hatt tilstrekkelig kapasitet og vannet derfor også har rent over Dronningveien og ned til nedbørfeltet for Jonsbråten-bekken. Figur 04 viser Dronningveien på strekningen ovenfor stikkrennen. Bekkeløp/veigrøft er vist med blå linjer/pil.

Figur 04. Bilde (Google Streetview) av Dronningveien på strekningen oppstrøms stikkrennen. Stikkrennen er vist med rød markering, bekke-/grøfteløp med blå linje/pil. Ved for liten kapasitet renner vannet over Dronningveien og ned i feltet til venstre på bildet.

Oppgradering av veigrøften langs Dronningveien vil være et fornuftig tiltak for å sikre bedre håndtering av avrenningen fra nedbørfeltet på vest- og nordsiden av Dronningveien. Nedstrøms stikkrennen må kapasiteten av veigrøften oppgraderes på tilsvarende måte slik at vannet fra den oppgraderte stikkrennen håndteres. Dronningveien stiger med 8-10 % både ned- og oppstrøms svingen ved stikkrennen. I selve svingen er det noe slakere, rundt 5 % langs Dronningveien.

Med utgangspunkt i en dimensjonerende vannføring på drøyt 1 m³/s indikerer en enkel kanalberegning vha Mannings formel at grøftearealet bør være rundt 0.5 m² på den bratte delen og rundt 0.7 m² på den slakere strekningen. Denne kan f.eks. oppnås med en veigrøft med 0.5m bunnbredde, sidehelning 1:1 og en dybde på hhv 0.6m og 0.8m. I disse verdiene er det også lagt inn et lite «fribord» for bedre robusthet. Beregningen gir en dimensjonerende vannhastighet på 2 - 3 m/s i grøften. Dette indikerer behov for erosjonssikring av grøften, der grøften ikke ligger på fjell. En slik erosjonssikring kan etableres ved bruk av sprengstein med d/D = 20-300mm og lagt ut i grøften som «ordnet steinlag». Det er viktig at det etter utlegging av erosjonssikringslaget fortsatt er tilstrekkelig grøfteareal tilgjengelig, hhv 0.5 m² og 0.7 m².
