HOLE kommune

Jonsbråten bekken

Status 21.mars 2024

Styrtregnet 27.august 2023

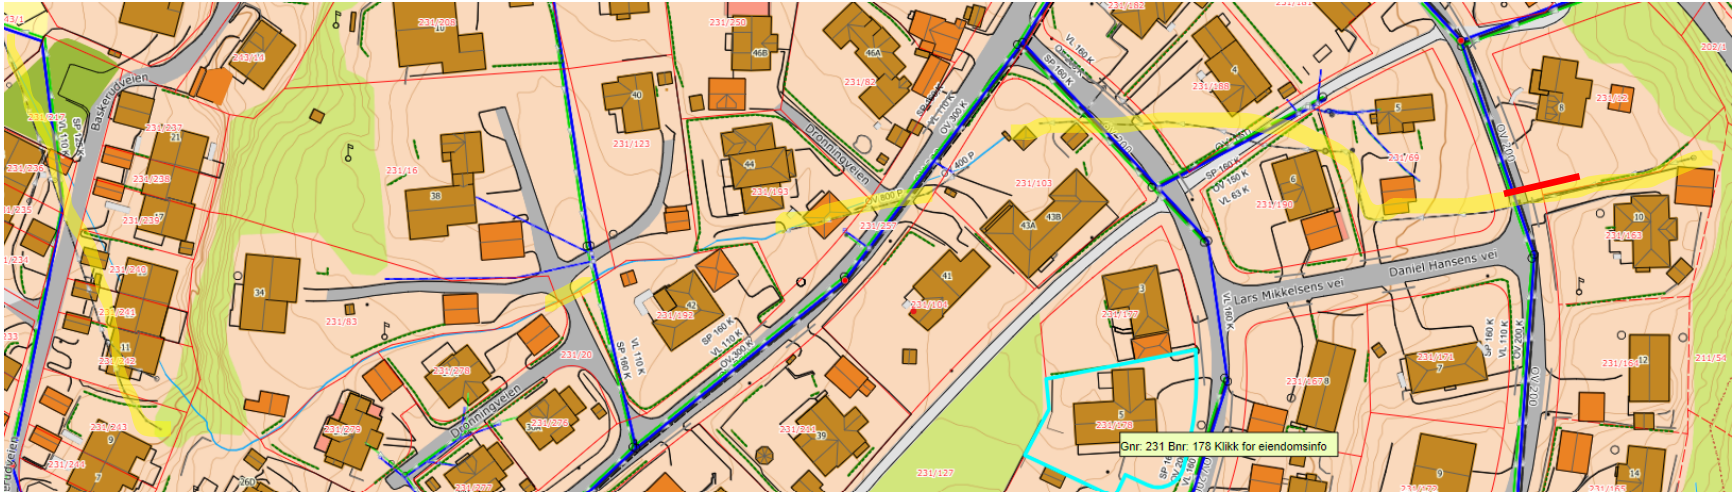
- Bekkelukkinger er kontrollert og gjennomspylt av Hole kommune for å sikre normal gjennomstrømning (markert med gult i kartutsnittet).
- Grøfter er rensket og sandfang er tømt.
- En bekkelukking er skiftet ut (markert med rødt) av Hole kommune.
- NVE har vurdert hendelsen 27.aug i eget Teknisk notat. Dette er publisert på Hole kommunes hjemmesider.
- Hole kommune har innhentet generell juridisk vurdering av ansvarsforhold. Utdrag av juridisk vurdering av publisert på Hole kommunes hjemmesider.
- Flomanalyse for Jonsbråten bekken er revidert.

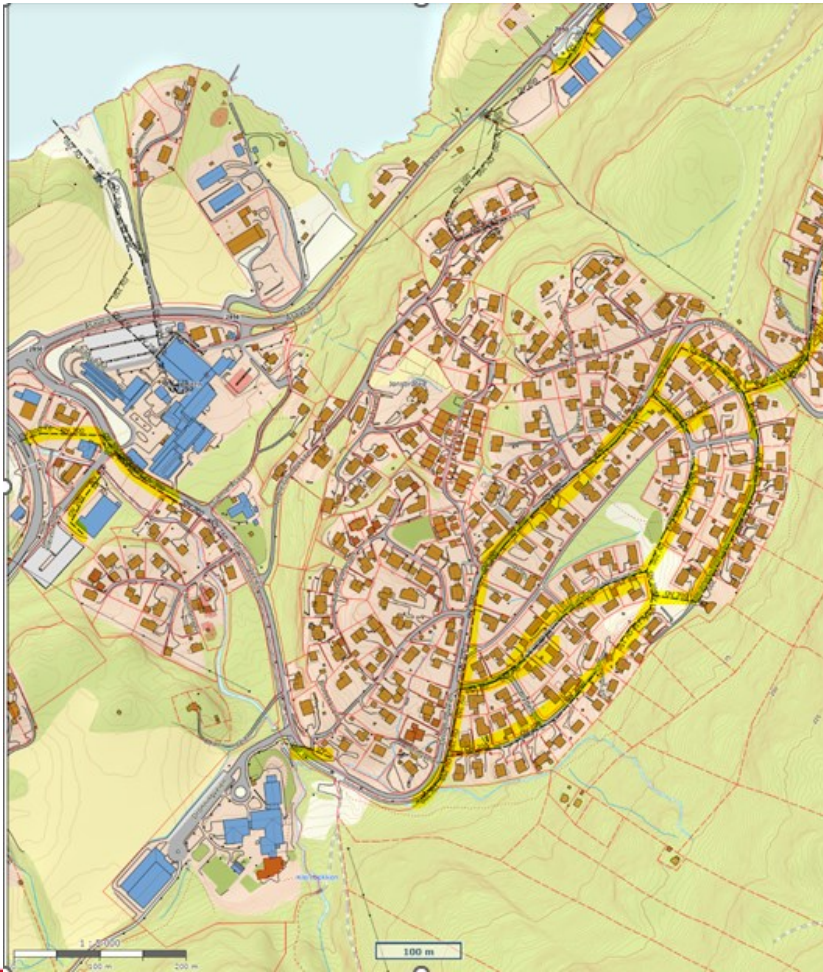
Eksisterende overvannsledninger på Sundvollen

- Overvannsledningene i Grøndokka antas å være etablert i gatene ifm. utbyggingen av boligfeltet.
- Det er sluk/kummer i gatene en rekke steder i Grøndokka.
- Veigrøfter er en del av overvannssystemer.
- Overvannsledningene og vedlikeholdsansvaret for disse er privat og kommunalt.
- Overvannet fra Grøndokka ledes ut i Retthellabekken/Kleivbekken

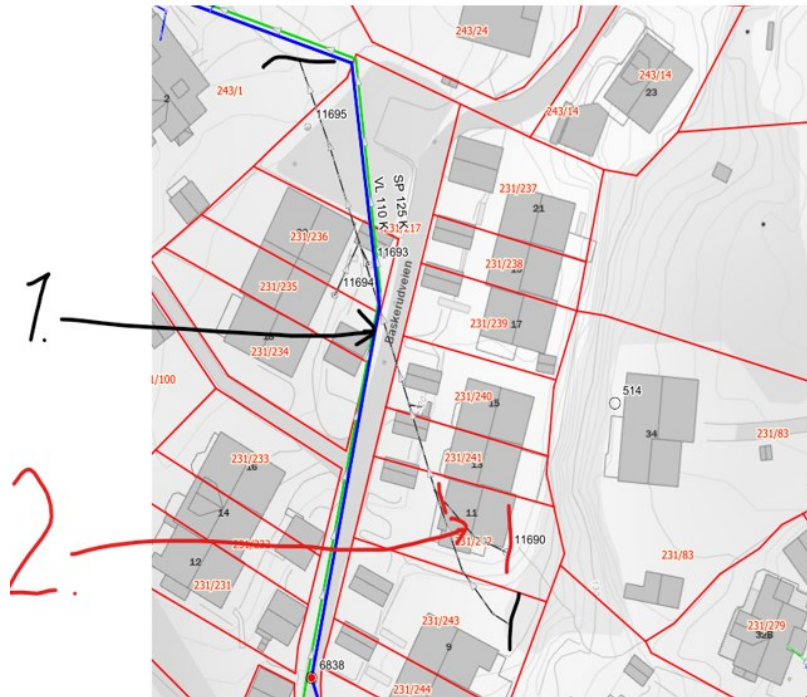
Bekkelukkinger Jonsbråten(forts)

- Bildet er fra Baskerudveien og viser bekkeløpet(1) med forgreining(2)

1. 500 mm PVC lengde 101m
2. 160 mm PVC lengde 16,6m
