SLUTTRAPPORT

ISTANDSETTING AV KROKKLEIVA

Sluttrapport for arbeider utført på fredet kulturminne
i årene 2017-2019. Krokkleiva inngår i Bergenske
kongeveg over Krokskogen, bygd 1805.

Dato: 27.11.2019
Versjon: 02

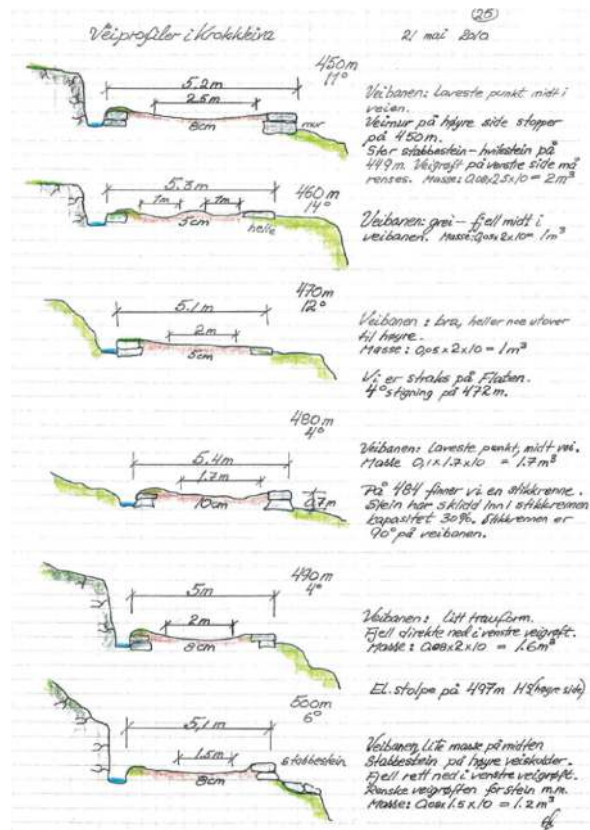
Figur 14: Utdrag fra tilstandsrapport utarbeidet av Steinar Bjørke i 2010.

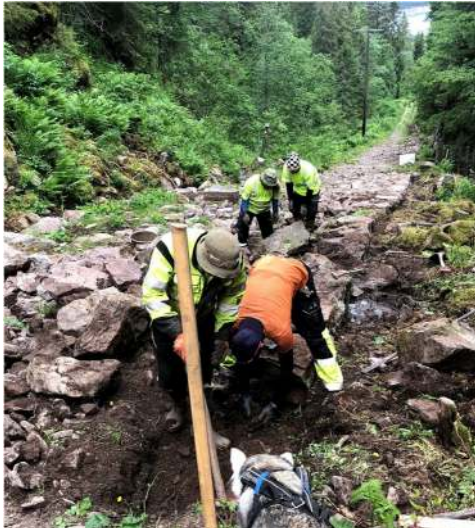
Figur 17: Kantmur graves fram og utbedres i Snobakken ca. pel 1060.

Veggrøftene er gravd fram igjen, stort sett for hånd, langs de mest utsatte partiene av vegen. Vegen har opprinnelig hatt kantmurer av stein mot grøftene på innsiden av vegen (der vegen ligger i skrått sideterreng). Disse kantene har med årene forfalt, men vi har funnet bevarte rester på flere partier. De innvendige kantmurene er rekonstruert langs grøfter der det erfaringsmessig renner mye vann.

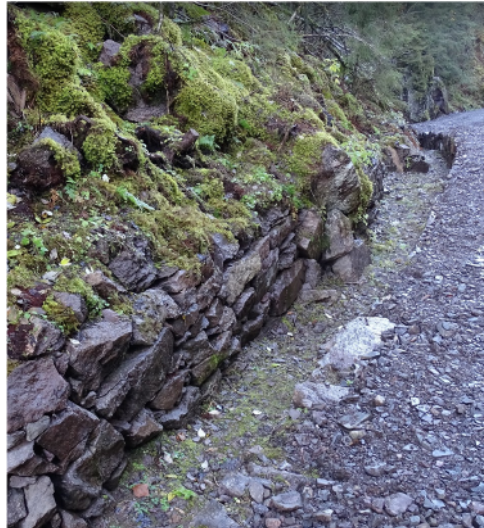
Figur 16: Enkelte steder måtte det bygges ny støttemur mot sideterreng for å gi rom for gjenåpning av grøft. Torv og mose lagt på plass igjen.

På enkelte partier har sideterreng sklidet/rast så mye ut at vi har vært nødt til å bruke maskin for å rydde oss ned til opprinnelig nivå for veggrøfta (ved Vanninga pel 720-760). På andre partier har dette vært gjort for hånd, og vi har måttet bygge støttemur mot terrenget for å holde dette på plass (lans deler av rasur på vestre side av vegen i øvre del av kleiva).

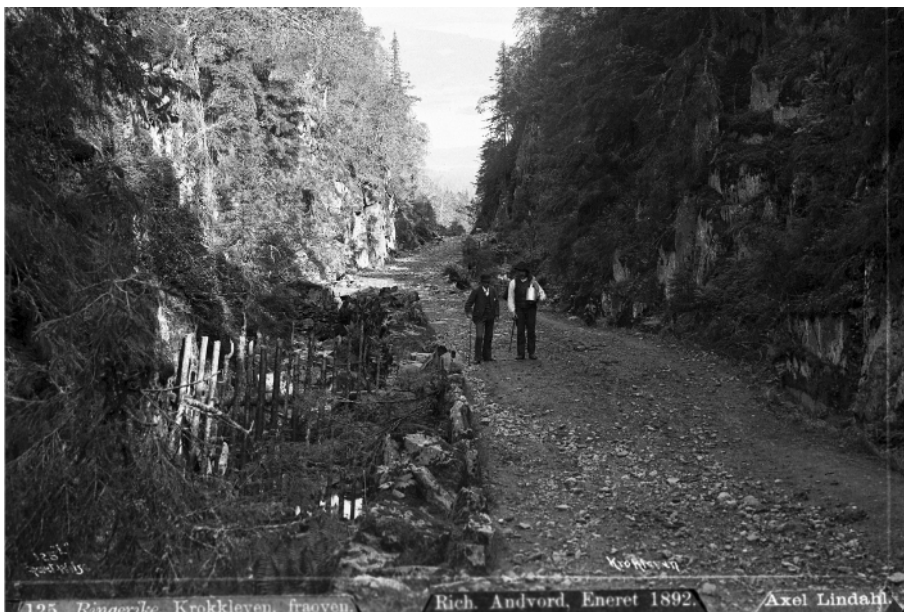
Figur 26: Parti ved øvre fanggrind (pel 1300). Legg merke til grusdekke på veggen, samt rester av brystningsmur på venstre side. Foto fra 1892 av Axel Lindahl. Kilde: Norsk Folkemuseum nr 9312-00143.

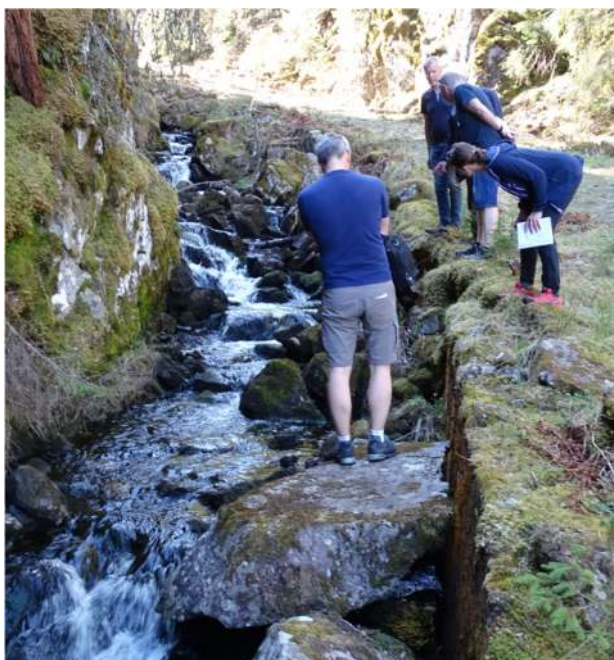
Figur 27: Befaring av bekk med NVE og fylkesmannen våren 2018. Eldre betongmur sees i forgrunnen til høyre.

Mellom de to bruene ligger Kleivbekken tett langs østsiden av veggen. På et punkt ved pel 1090 var det en naturlig terskel i bekken som gjorde at vannstanden ved flom kunne komme i høyde med vegbanen og vel så det. Her har det sannsynligvis ofte vært utfordringer med at Kleivbekken har flommet ut i veggen. I samråd med NVE har vi rensket Kleivbekken for store stein, samt gjenoppført en ca. 35 m lang mur som kan fungere som flomvern. Vi fant spor på stedet som kan tyde på at det har vært en slik mur er tidligere.

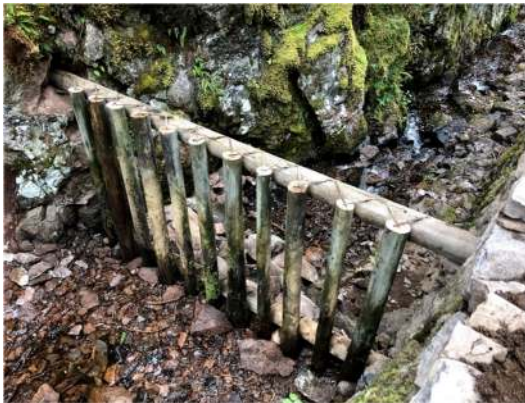
Figur 30: Øvre fanggrind ferdig utbedret.

Oppstrøms begge bruene er det montert fanggrinder for å hindre at kvist og kvas mm. skal tette stikkrenne og bru. Den øvre fanggrinda er vist på skisse fra 1825. Foto fra 1892 viser den samme fanggrina utført av kvistede trestammer. Dagens fanggrind er laget av gjenbrukte, impregnerte telefonstolper. Vi har utbedret begge grindene med gjenbruk og supplering av samme materialer. Smidde bindhaker i jern er gjenbrukt.

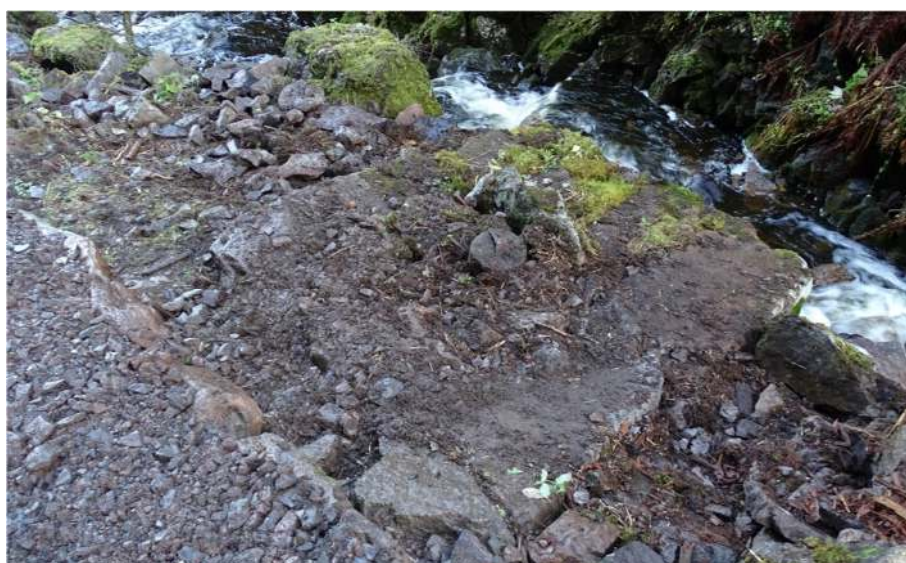
Figur 38: Steinfundamentet for telefonstolpe er fortsatt bevart, ref. bildet over. En bit av stolpen sees fortsatt.

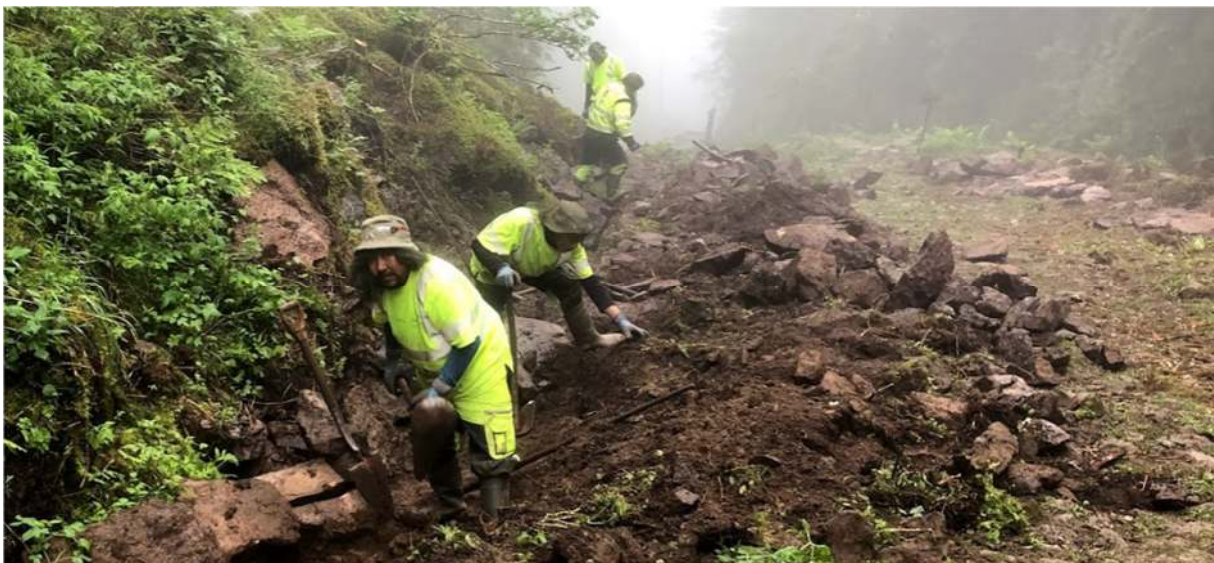
Figur 45: Tungt arbeid under myggnett kan tære på humøret! Mye stein og jord fra vegen var havnet i grøfta.

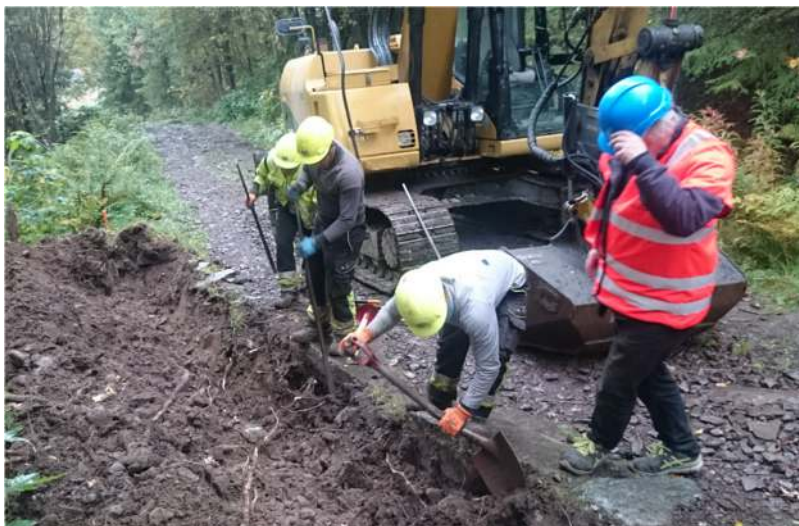
Figur 50: Avdekking av opprinnelig steinsatt vegkant.

- 6.1.2. Undersøkelser av bredden på den freda vegen: Høsten 2017 ble det gjort undersøkelser for om mulig å avdekke bredden på den opprinnelige kjørevegen fra 1805. Ved hjelp av dels gravemaskin, dels manuell graving ble det tatt stikkprøver på enkelte punkter. Vegens grusdekke og vegoppbygging har gjennom årenes løp blitt vasket ut av vegbanen og ut i grøftene. Dette gjør det vanskelig å eksakt fastlegge vegbredde og vegkanter på flere steder.

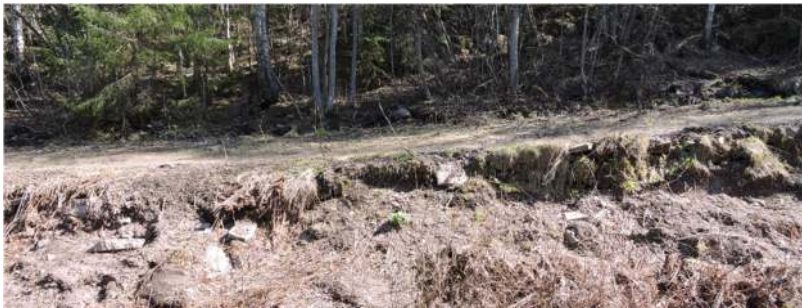
Figur 59: Mur 4 ved pel 610-620. Muren var svært gjengrodd og med utraste stein. Opprinnelig murhøyde skjules av løsmasser vasket ut fra vegdekket.

- 6.2.5. Istandsetting av vegmur nr. 4. Muren har en lengde på ca. 105 m mellom pel 540-650. Største høyde ca. 0,9 m. Dette var årets største prosjekt. Hele muren er avdekket for jord og vegetasjon. Ca. 90 m fra pel 540 - 630 ble utbedret i 2018. De siste 20 m opp til pel 650 ble slutført i 2019.

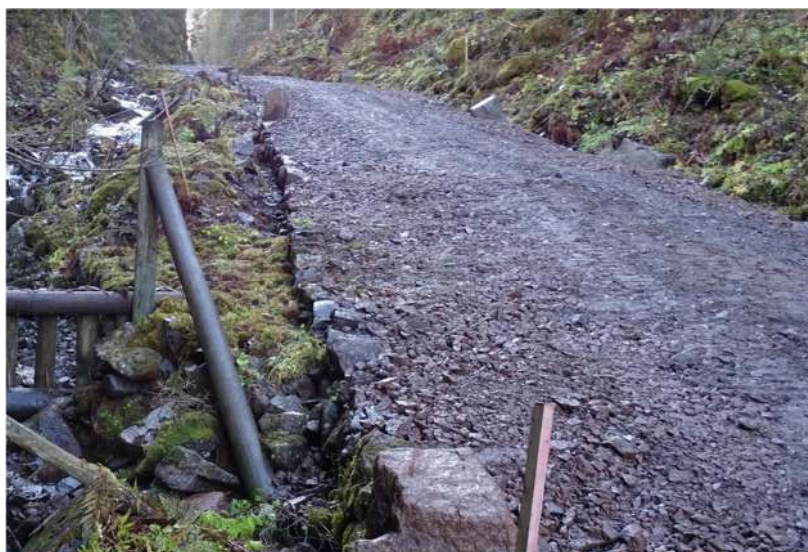
Figur 64: Snobakken ved pel 1025 etter istandsetting.

- 6.3.6. Opprensing og reetablering av ca. 240 m kantmur på venstre side mot øst. Vi fant flere spor av opprinnelig kantmur på denne siden av vegen. Disse dannet i hovedsak grunnlaget for å fastlegge traseen og linja for vegmuren på motsatt side av vegen (vegbredde 8 alen, dvs. 5 m). Langs kantmuren er det satt opp nye stabbestein i tråd med eldre bilde/fotodokumentasjon og «vegnormal» fra første halvdel av 1800-tallet.

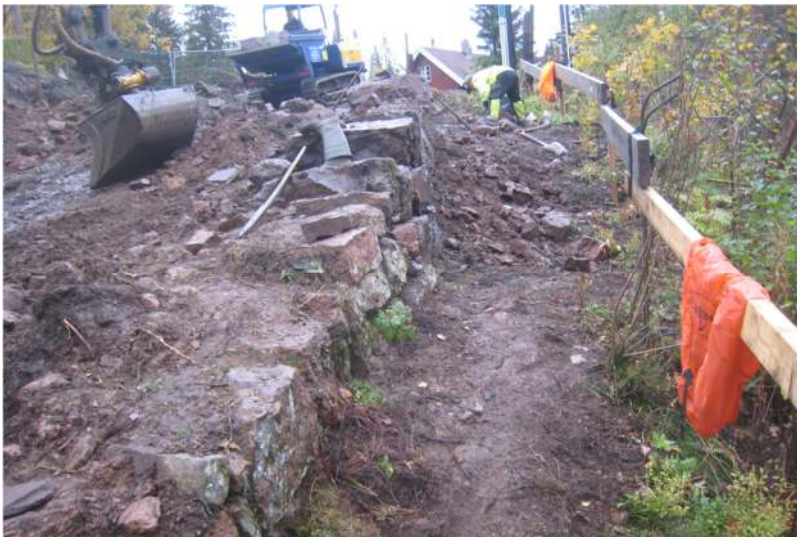
Figur 66: Ved pel 1370 er det bevart et lite parti av opprinnelig mur som ikke hadde rast ut.

- 6.3.7. Gjenoppbygging av vegmur 12 med brystning fra pel 1260 – ca. 1400, total lengde ca. 140 m. Som nevnt i pkt. 6.3.3 var store deler av denne kantmuren, og så å si alt av brystningsmuren borte. Fra pel 1260 til pel 1315 er øvre, ødelagte del av vegmuren tatt ned og murt opp igjen. På resten av strekningen er vegmur og brystningsmur rekonstruert med unntak av et kortere parti ved pel 1370 der deler av den opprinnelige muren er bevart. Vegmuren var dels ødelagt av strømstolpe som står tett ved muren, dels av utglidning.

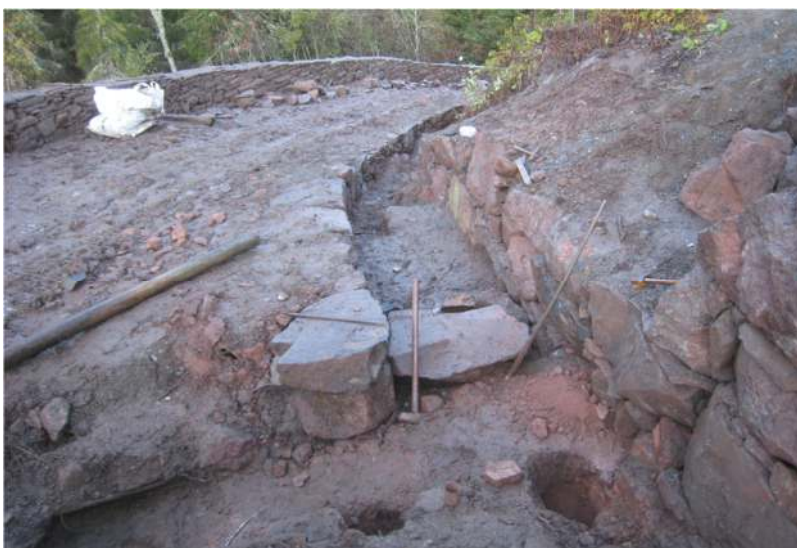
Figur 67: På toppen av kleiva er det boret hull i fjellet for solid innfesting av portstolper. Portstolpene er bare kilt fast med stein.

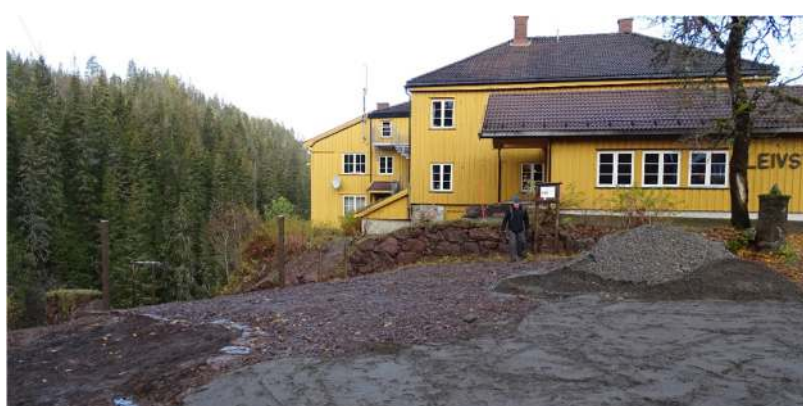
Figur 73: Avslutningen av prosjektet på toppen av bakken ved Kleivstua, ref. bilde over. Det skal monteres tradisjonell, dobbel tregrind på stolpene.

6.3.8. Gjenoppbygging av støttemur mot Kleivstua fra pel 1390 - 1400. Basert på eldre foto og illustrasjoner, samt innmåling av veglinja videre fra toppen av Krokkleiva, ser vi at veglinja med årene hadde «vandret» sidelengs mot sør-vest. Opprinnelig var det en støttemur mot hagen til Kleivstua, slik at vegen lå nærmere denne siden. For å kunne tilbakeføre opprinnelig

linjeføring, måtte vi grave vekk den utraste, gamle muren/skråningen og gjenoppføre muren her. Under utgravingen fant vi sikre spor på lokaliseringen av denne muren.

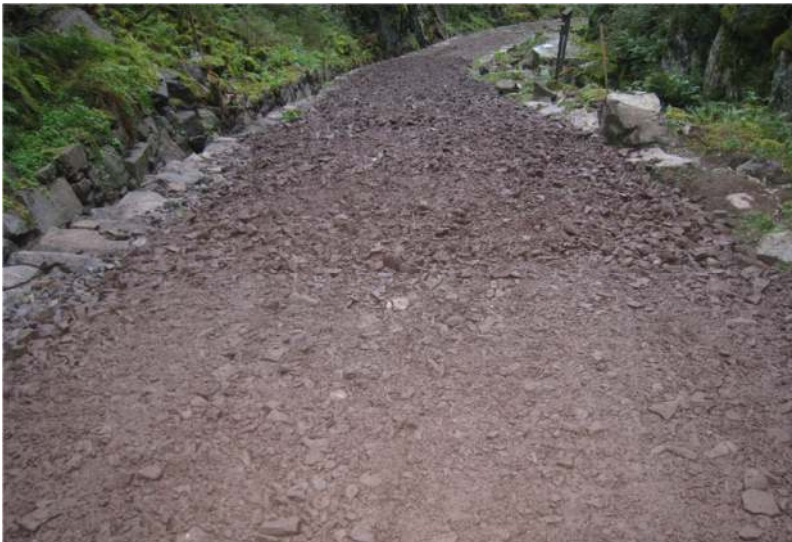
Figur 75: Grusmassene før og etter komprimering ved hjelp av beltegående dumper.

- 6.3.9. Gjenoppbygging av vegprofil og vegdekke fra pel 1020 – 1400. Over en strekning på ca. 380 m er vegprofilen bygd opp igjen med et lag større stein (maks «hodestørrelse») i bunnen. På toppen er lagt ut et lag med naturgrus tatt ut fra gammelt grustak i Dronningveien. Overhøyden på vegen er ca 15 cm (1/2 fot). Naturgrusen er komprimert ved hjelp av beltegående dumper. Gruslaget har vist god motstandsevne i forhold til nedbør.

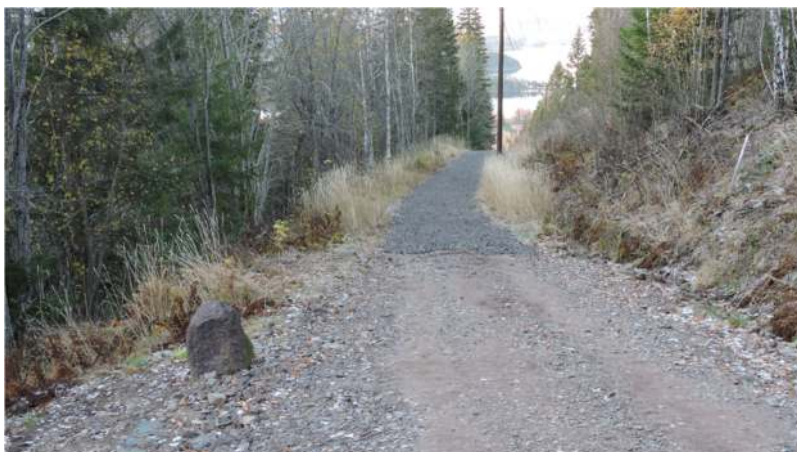
Figur 78: Temporær grus lagt ut i nedre del av kleiva fram til pel 540 (ved mur 4)

6.3.13. Temporær grusing av nedre del av kleiva. Det var dessverre ikke nok midler til å istandsette nedre del av Krokkleiva. I samråd med vernemyndighet i Buskerud fylkeskommune, ble det lagt ut et lag grov grus i ca. 3 m bredde fra bunnen av bakken og fram til og med Flaten (slutt ved pel 540). Formålet er å midlertidig bedre framkommeligheten. Dette gruslaget kan inngå i en eventuell videre istandsetting av kleiva i framtiden.
