Teknisk notat

Vurdering av flomforholdene i Jonsbråten-
bekken og forslag til avbøtende tiltak

Dato	29.12.2023	Revidert dato:	
Vassdragsnummer:	012.D71	Saksnummer:	202315002
Kommune:	Hole	Fylke	Viken

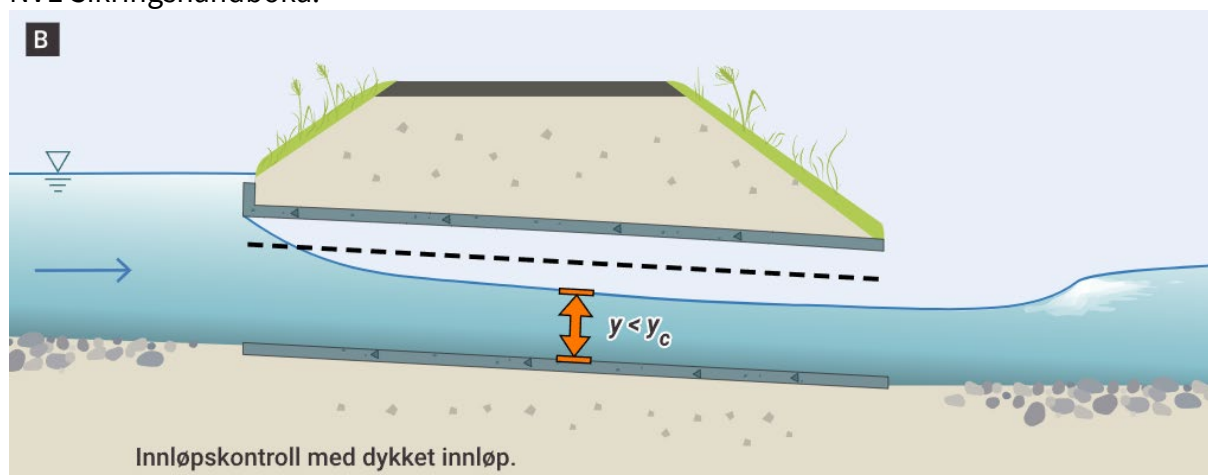
Figur 05. Stikkrenne med kapasiteten bestemt av innløpet – innløpskontroll.

I utgangspunktet bør det legges så stort rør som mulig, helst 800mm eller 1000mm, ut fra grunnprinsippet om at større diameter gir mindre sårbarhet for tilstopping. En innløpskontrollert stikkrenne med diameter 600mm har en teoretisk hydraulisk kapasitet på 350-400 l/s, en 800mm har kapasitet 750-800 l/s og en 1000mm har kapasitet 1200-1300 l/s. Når først vannet har kommet inn i røret, har dette 2-3 ganger så høy hydraulisk kapasitet, når det legges med så stort fall som her. Dette illustreres også på figur 05.

Det viktigste tiltaket for å redusere vannføringen ved punkt «A» er å sikre at det kun er lokalfeltet, delvis avgrenset av Dronningveien, som drenerer til dette punktet. Stikkrennen ved punkt «A» peker seg ut som et fornuftig utgangspunkt for tiltak. Fallet langs Dronningveien er rundt 5 % på strekningen oppstrøms og langs stikkrennen, men øker til 8-9 % på strekningen rett nedstrøms. Det antas derfor at en eventuell ny stikkrenne kan legges med omtrent samme fallforhold, som da indikerer at kapasiteten av stikkrennen er styrt av innløpet – den har såkalt innløpskontroll. Prinsippet er vist på figur 05, hentet fra NVE Sikringshåndboka.
